SUBJECT Soviet Bulletin Analyzing Merchant  
Vessel Accidents

**АНАЛИЗ  
АВАРИЙ  
СУДОВ  
МОРСКОГО  
ФЛОТА**

№ 12

### ГИБЕЛЬ ПАРОХОДА «НОВАЯ СИБИРЬ»

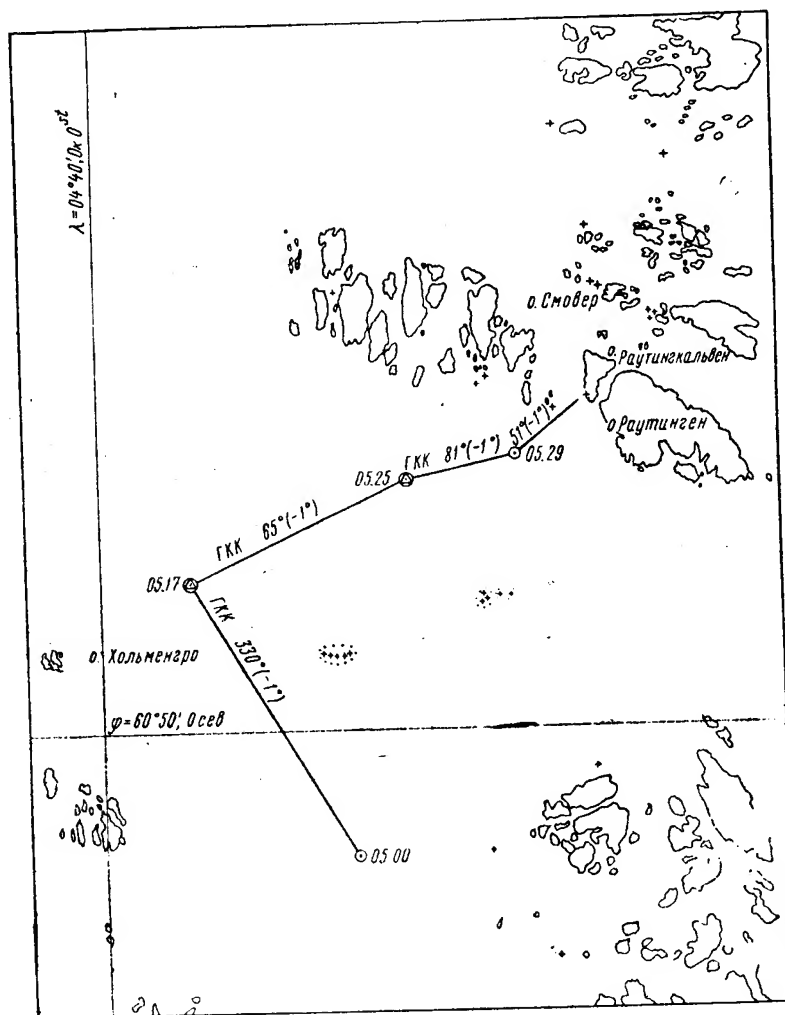
Рис. 1. Курсы следования парохода «Новая Сибирь» перед посадкой на камни

В это время в результате снегопада видимость несколько ухудшилась. Ветер юго-юго-западного направления усилился до 7—8 баллов. Был включен радиолокатор. Судно следовало по гирокомпасу — ГКК 330° (—1°) (рис. 1).

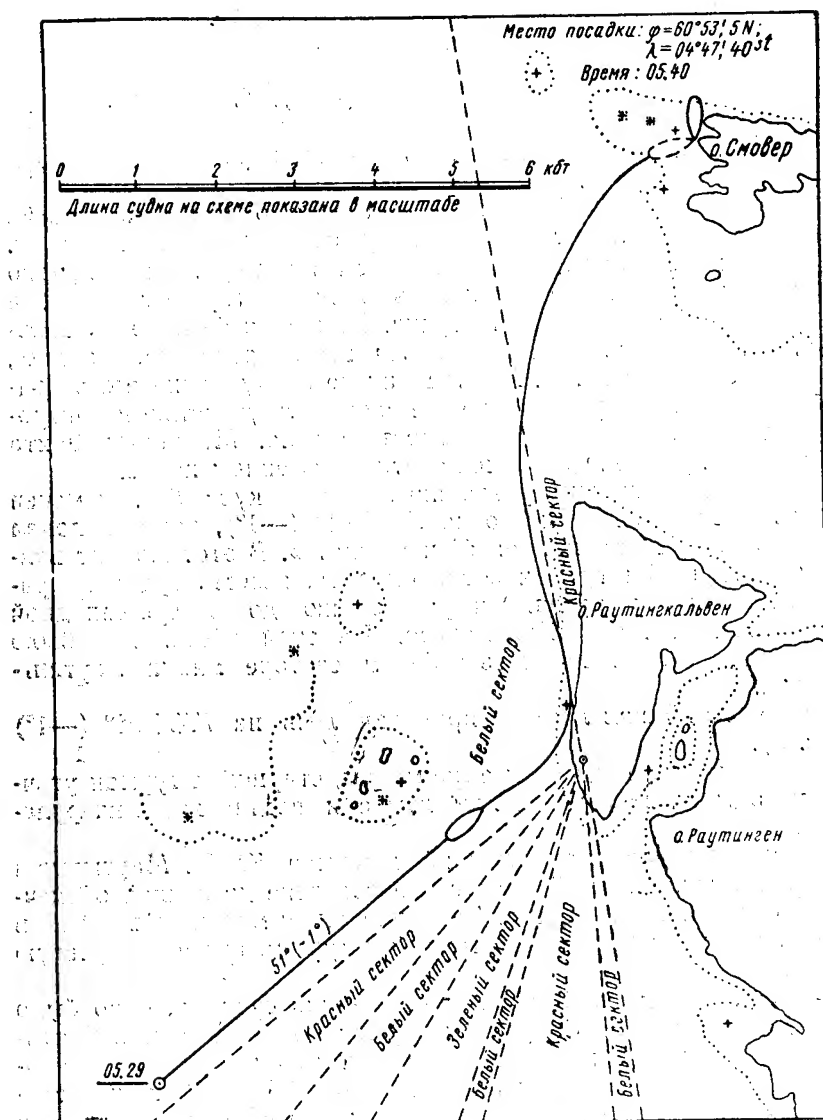
В 05 час 29 мин лоцман приказал лечь на ГКК 51° (—1°) (рис. 2).

Для дальнейшего безопасного плавания судно должно было поворачивать влево. Старший штурман по береговым ориентирам наметил примерную точку поворота и ожидал соответствующей команды лоцмана. Приблизительно в 05 час 31 мин последовала команда лоцмана на русском языке «Право», которая и была немедленно выполнена рулевым Разгулиным. Подавая эту ошибочную команду, лоцман стоял спиной к носу судна и правой рукой помахивал в сторону левого борта — сторону правильного поворота. Рулевой успел переложить руль почти полборта право. Судно отклонилось от курса 51° примерно на 7°.

Рис. 2. Схема посадки на камни парохода «Новая Сибирь» в Норвежских шхерах

Видя, что судно поворачивает вправо — в сторону острова Раутингкальвен, лоцман понял свою ошибку. В этот момент старший штурман, также заметивший ошибку лоцмана, дал команду «Лево на борт», которая сразу же была подтверждена и лоцманом. В машину последовала команда «Самый полный вперед» и был вызван капитан Дернов, который немедленно вышел на мостик.

После перекладки матросом Разгулиным руля лево на борт пароход «Новая Сибирь» резко пошел влево и на циркуляции при действии ветра в левый борт подводной частью правого борта примерно в 05 час 32—34 мин ударился о каменистый грунт у острова Раутингкальвен.

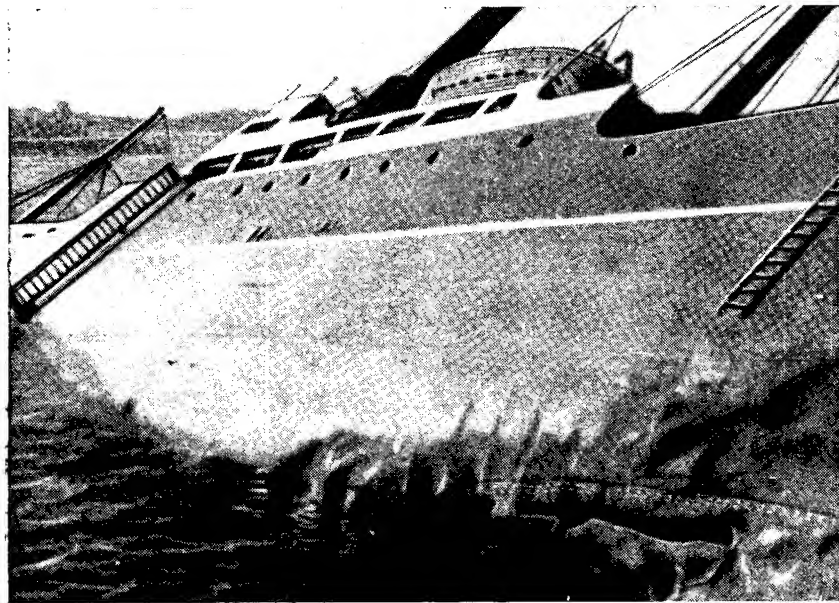
В результате кораблекрушения корпус судна получил большие повреждения, часть которых видна на рис. 4. Балансовая стоимость парохода «Новая Сибирь» составляет 6 071 111 руб.

Рис. 4. Повреждение корпуса от ударов

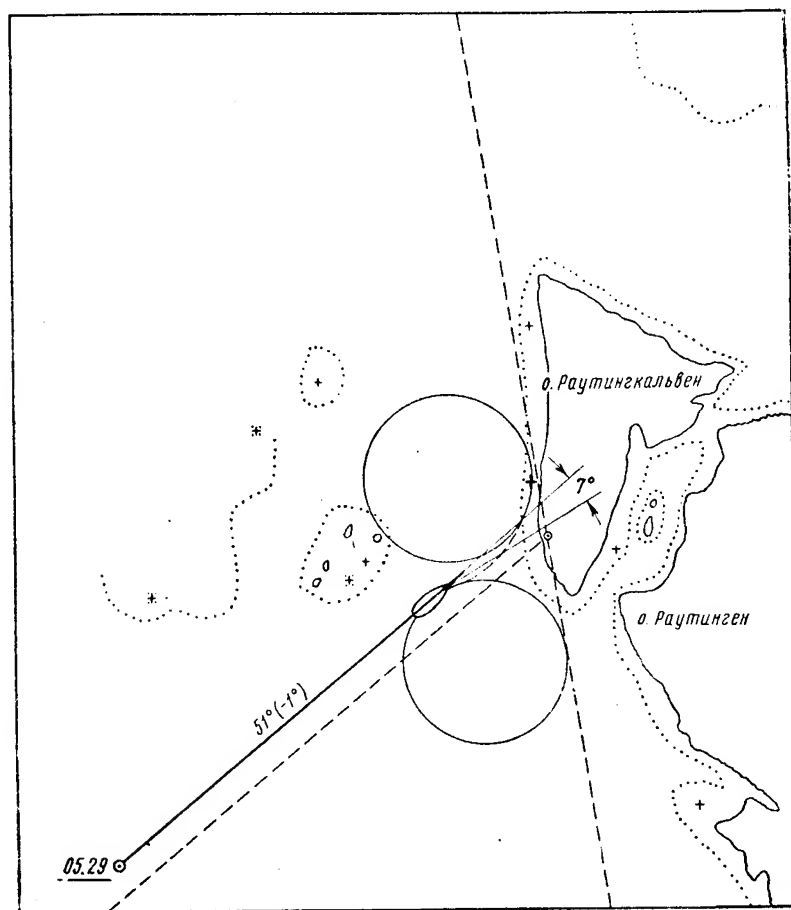
Рис. 7. Схема возможных циркуляций парохода «Новая Сибирь»

Произведенные расчеты показывают, что кривая циркуляции парохода «Новая Сибирь» при скорости 12 узлов безопасно вписывается в пределах рекомендованного фарватера (рис. 7). Поэтому нельзя обвинять старшего штурмана в том, что он не уменьшил скорость хода при подходе и прохождении узкости.

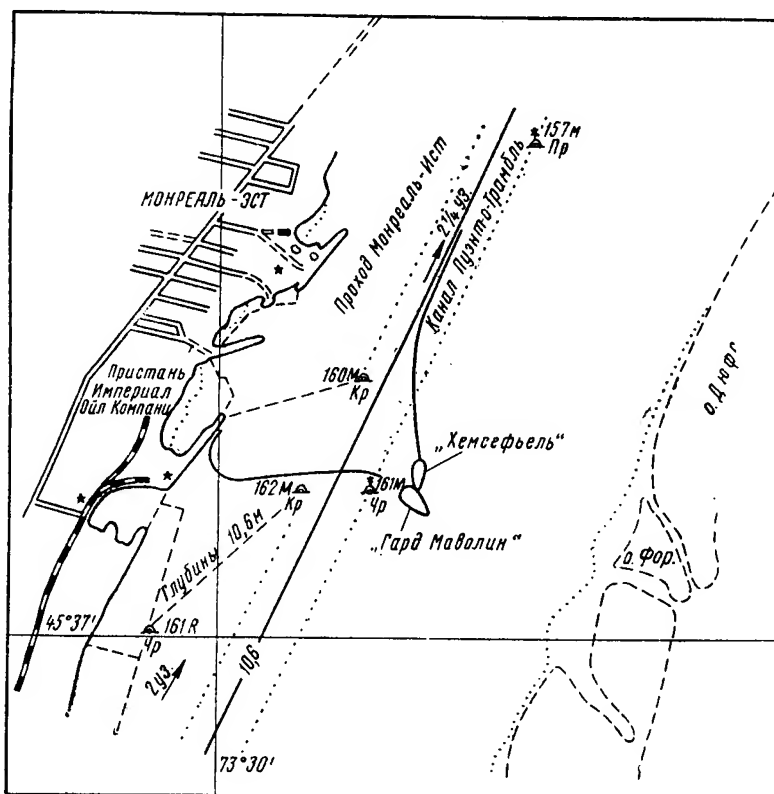
Рис. 1. Схема столкновения парохода «Хемсефель» с теплоходом «Гард Маволин»

прежним курсом без видимого снижения скорости и вскоре левым бортом ударил в носовую часть правого борта «Хемсефеля» около форштевня (рис. 8).

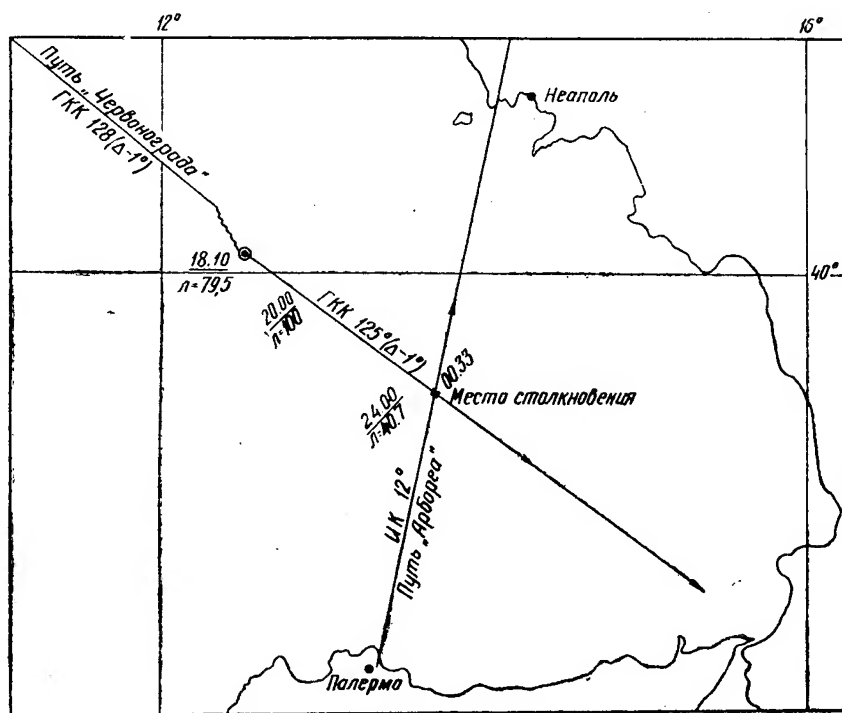
16 октября 1958 г. в 00 час 00 мин судно находилось в Тирренском море, в счислимой широте 38°30' северная и долготы 13°38' восточная (рис. 9) и следовало курсом по гирокомпасу 125° ( $\Delta - 1^\circ$ ), со скоростью по лагу 11 узлов.

Рис. 9. Схема столкновения парохода «Червоноград» с теплоходом «Арбореа»
